## 内蒙古东景生物环保科技有限公司 承包商检维修作业“5·21”一般高处坠落事故 调查报告

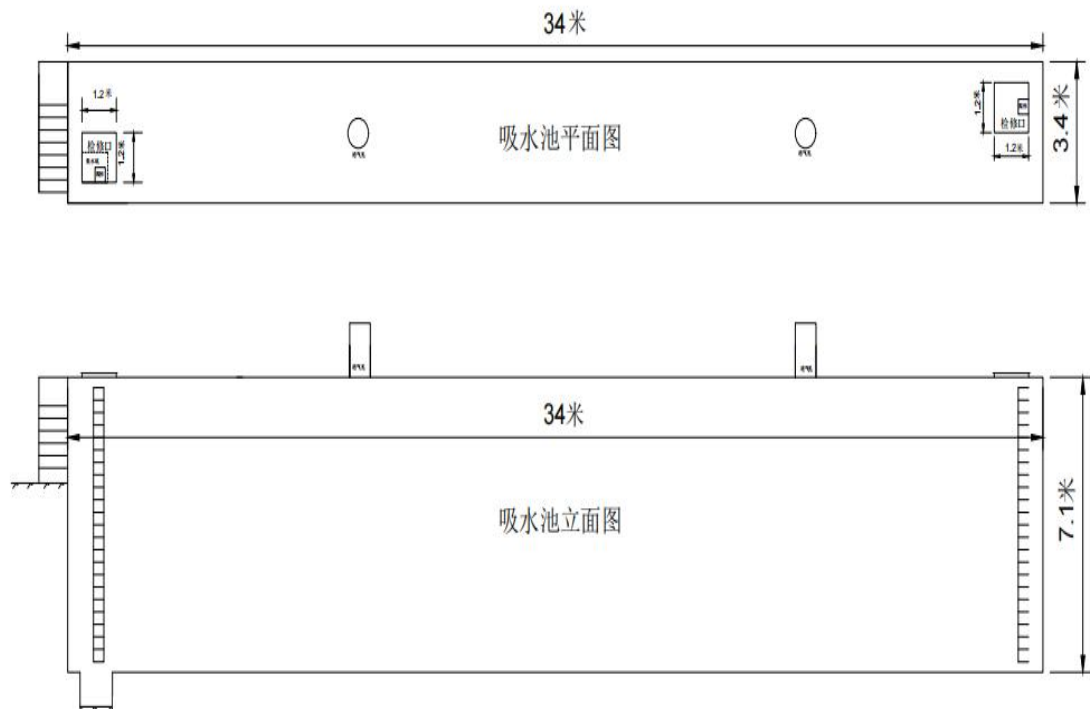
吸水池设有两个检修口、两个通气管、池内设置一个集水坑。东、西检修口各设有一直爬梯，吸水池平面图、立面图如下：

齐力商贸作业人员侯玉宝通过直爬梯进入消防水池吸水池作业时，未按照施工方案要求采取防高空坠落措施；吸水池直爬梯因长时间在潮湿环境使用，发生锈蚀致使强度不足，直爬梯顶部梯梁断裂，导致其高处坠落死亡。

1.针对全厂在潮湿腐蚀环境下可能腐蚀的直爬梯等，举一反三开展隐患排查治理。
